## 新商品のご紹介

自動車整備の最新がわかる ANZEN NEWS

2023  
Autumn  
VOL.  
101

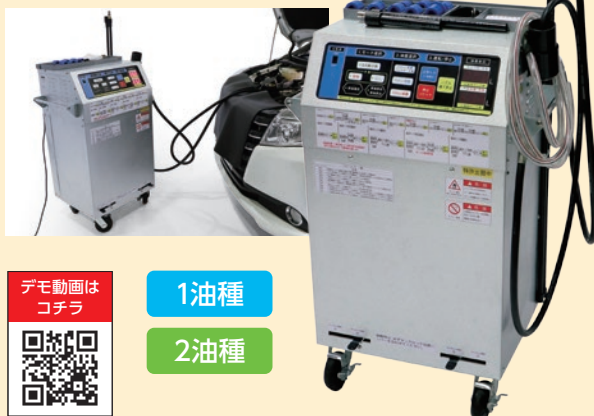
EAC-81/82

- 1油種／2油種対応。高精度な計量機能で、抜き取りと同量のオイルを自動注入
- レベルゲージ部から廃油を抜き取るため、リフトのない場所でも作業可能

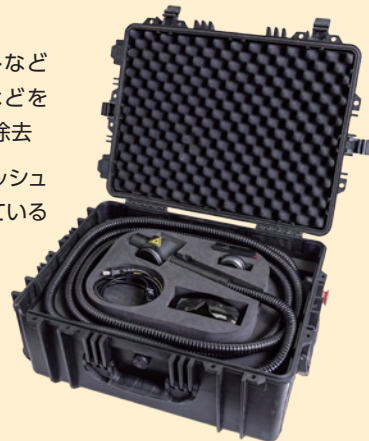
Type100

- 金属やコンクリートなどの表面の汚れ、錆などをレーザー光によって除去
- 携行できるようアタッチメントケースにすべて入っているレーザークリーナー

錆びたねじ山にレーザークリーナーを施工

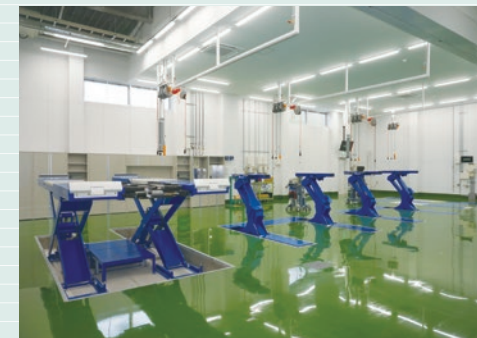
▲マルチリフト(左)とアヴェンタスリフト(中央・右)検査ラインを含めて全6ストールを配備

サービス工場のコンセプトは将来の増加が見込まれる次世代自動車の整備とサービスエンジニアの働きやすさを高める環境づくりに力点が置かれました。トヨタの次世代自動車は多様なドライブトレインの可能性を追求した開発を行っており、中でもFCVやEVは今後ラインナップを拡充する見通しであることから、西新店のサービス工場は次世代自動車の整備が円滑に進められるよう設計されました。例えば、アヴェンタスリフトは3段スライド式アームを標準装備することで、車両下部の開放面積が大きいので、キャビン床下にレイアウトされる駆動用バッテリーを下ろす作業に最適であるとのことから4ストールで採用しています。リフト昇降時には音と回転灯の回転による聴覚と視覚で作業者に注意を促す機能を備えました。サービスエンジニアの安全を最大限に考慮した工場づくりが施されています。

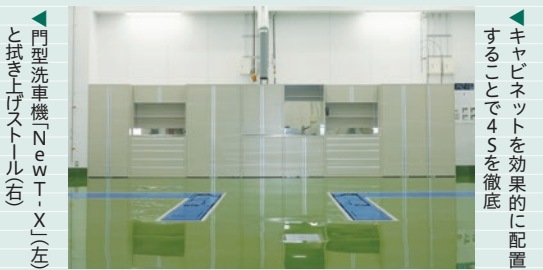
▲門型洗車機 NewT-X(左)と拭き上げストール(右)

この他、西新店のサービス部門で評価が高いのが門型洗車機「NewT-X」です。従来店では門洗が未設置だったこともあり、洗車を自動化することで、作業負担の軽減、作業時間の有効化に貢献しています。また「NewT-X」の高い静粛性は近隣への騒音対策で成果をあげているようです。

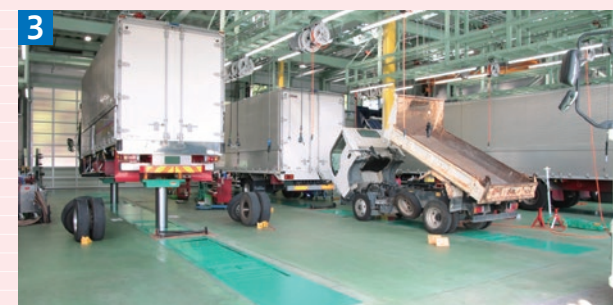
▲「4柱式ツインパワーリフト」は1ストールで中・小型トラックを2台同時に整備できるなど省スペース化に大きく貢献

このうち「4柱式ツインパワーリフト」は、「4柱式を使うのは今回が初めてですが、トラクター&トレーラーを一度にリフトアップできるうえ、中・小型トラックなら2台同時に、1ストールで2ストール分の作業ができるので、作業場所確保の面で非常に有効活用できています」(寺田センター長)。さらに、車両をリフトアップしたまま立った姿勢で車軸からホイールを外せる「タッテラー」を配備。「ホイールハブのオーバーホールや3軸車のタイヤ交換をかがまずに行えるので作業しやすい」(寺田センター長)と好評です。

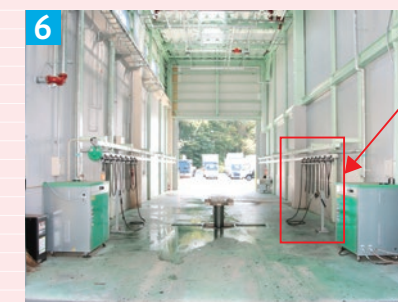
▲「洗車対応テストリフト」で、きめ細かな下回り洗浄を可能にした洗車場。長寿命化のため「洗車ホースレール」も導入
