## AHW-A シリーズ 圧力が弱くなってきたと感じたら

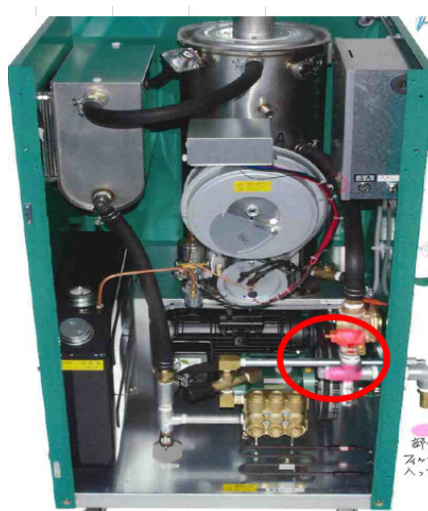
- 洗浄機の扉を開きます。
- 右下の水道ホースに繋がっているパイプと、その上に減圧バルブがあります。(写真赤丸内)

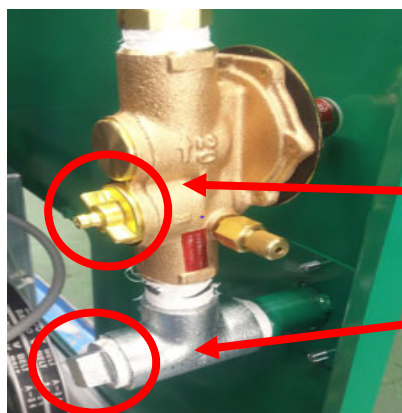
- 写真を拡大するとシルバーの T 形パイプと、ゴールドの減圧バルブがあります。

減圧バルブ

T 形パイプ

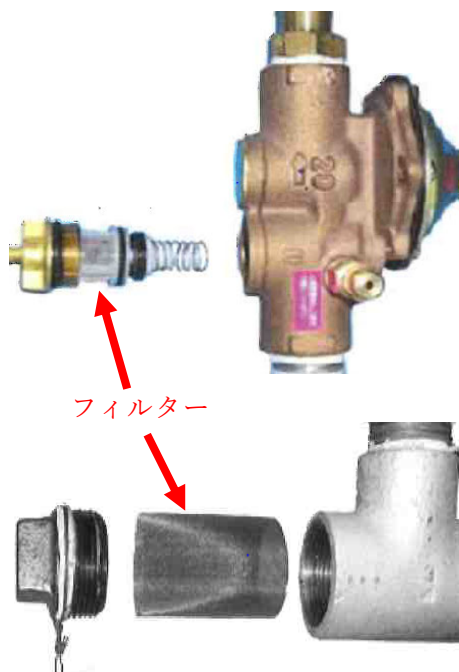
フィルター

- 減圧バルブと T 形パイプの写真赤丸のボルトを工具を使用して緩めてとりはずすと、フィルターがありますので取り外して清掃します。
- 清掃が終わったら外した逆の手順で組付けます。
- ブレーカーを ON にして、洗浄機のスイッチを入れて、圧力を確認し、問題ないようでしたら作業完了です。
- 圧力に変化が見られないようでしたら他にも原因があると思われますので、弊社最寄りの支店・営業所にお問い合わせください

- 洗浄機圧力が弱くなってきた場合は、配管内のフィルター(2箇所)が目詰まりしている事があるのでフィルターの清掃を行います。
